# Groeiplaatsonderzoek

## Knelpunten bij bomen

Heivlinder en Donsvlinder, Utrecht  
16 oktober 2025

P250543

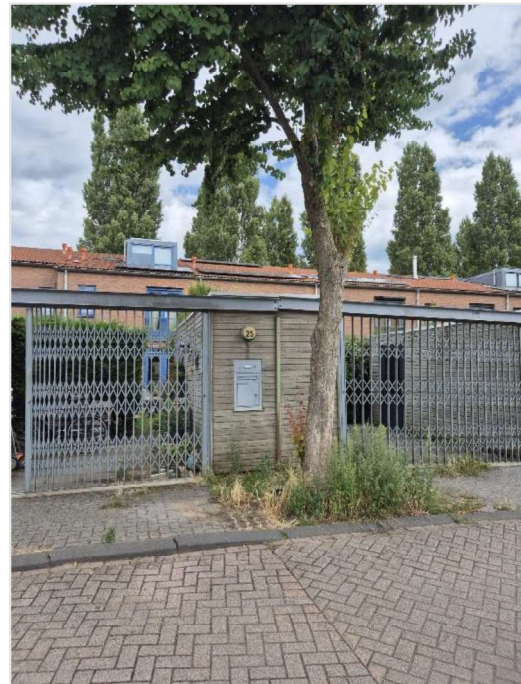
Afbeelding 3. Voorbeeld van de groeiplaats in de straat Donsvlinder.

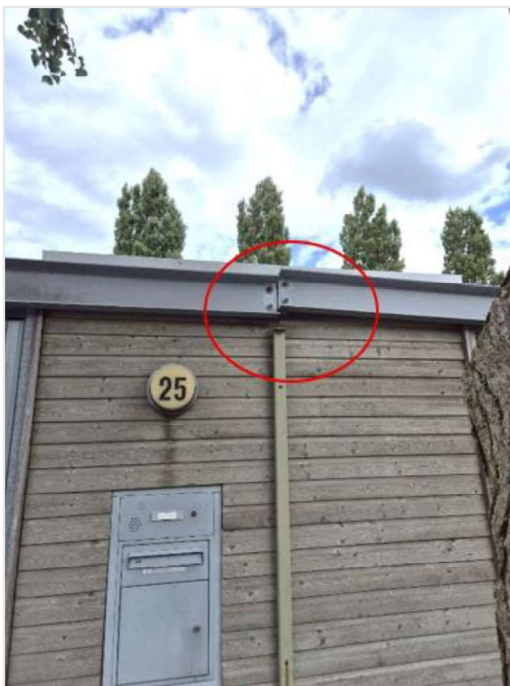
Afbeelding 6. Hoogteverschil tussen de balken van de hekwerken en het schuurtje. Huisnummer 25, Donsvlinder. Boomnummer 2009963.

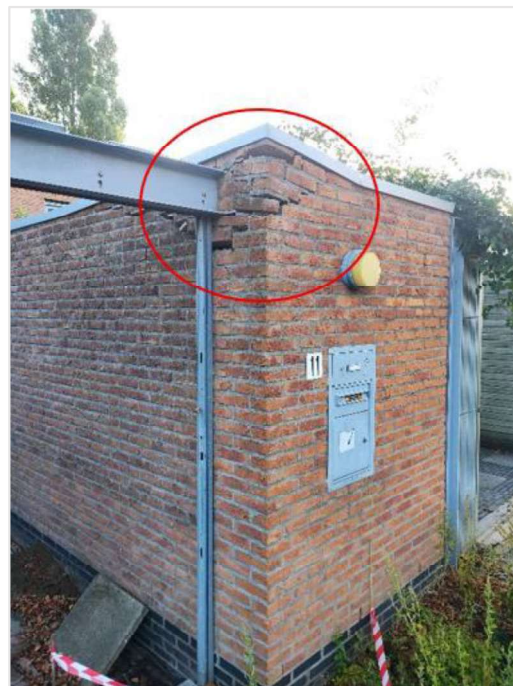
Afbeelding 7. Schade aan metselwerk door het ontstaan van hoogteverschil tussen de balk en het schuurtje. Huisnummer 11, Heivlinder. Boomnummer 1963309.

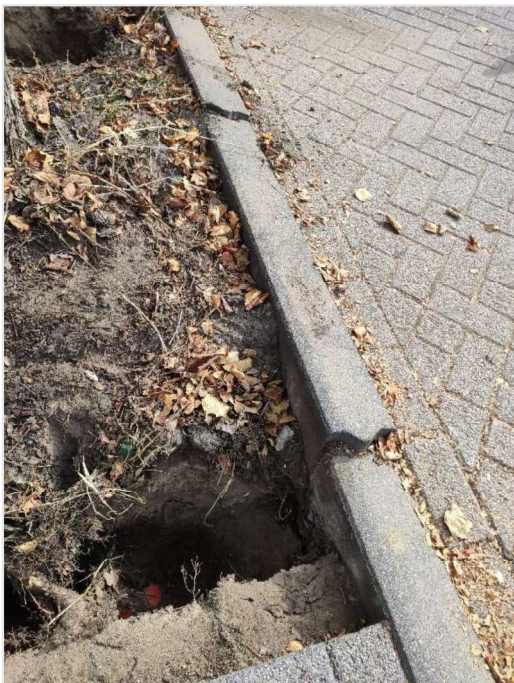
Afbeelding 8. Weggedrukte opsluitband.  
Huisnummer 9. Boomnummer 1938629.

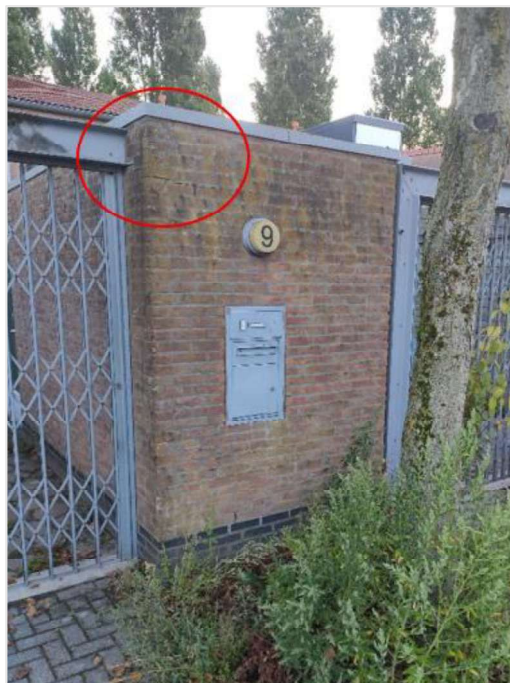
Afbeelding 9. Ruimte tussen de voegen  
ter hoogte van de dwarsbalk.  
Huisnummer 9, Donsvlinder.  
Boomnummer 1938629.

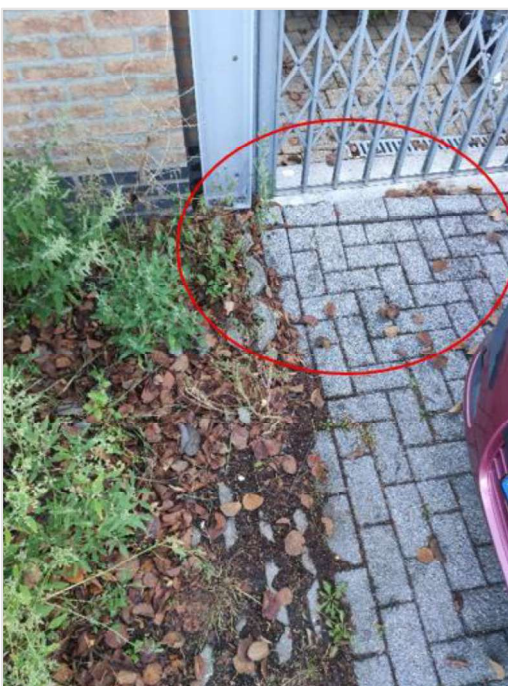
Afbeelding 10. Ernstige opdruk van  
verharding langs het hekwerk.  
Huisnummer 9, Donsvlinder.  
Boomnummer 1938629.

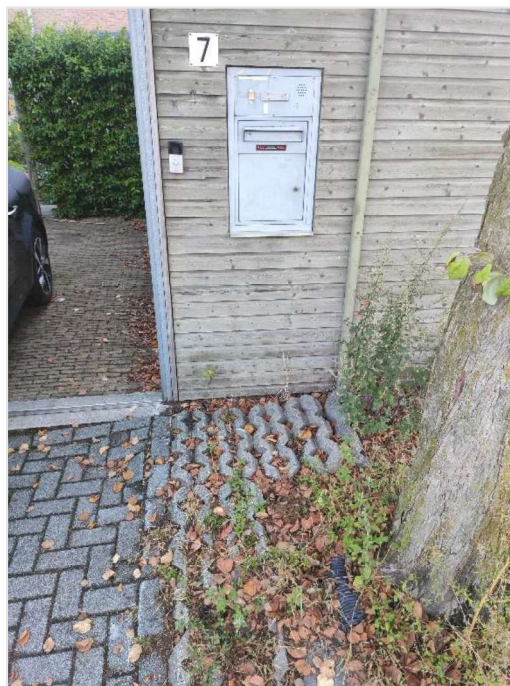
Afbeelding 11. Ernstige opdruk van  
verharding. Boomnummer 1869376.  
Huisnummer 7, Heivlinder.

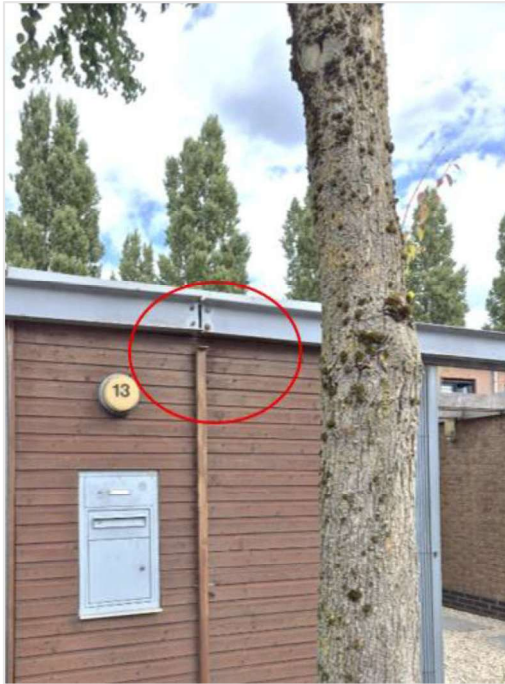
Afbeelding 12. Hoogteverschil tussen de balken van de hekwerken en het schuurtje. Huisnummer 13, Donsvlinder. Boomnummer 1895710.

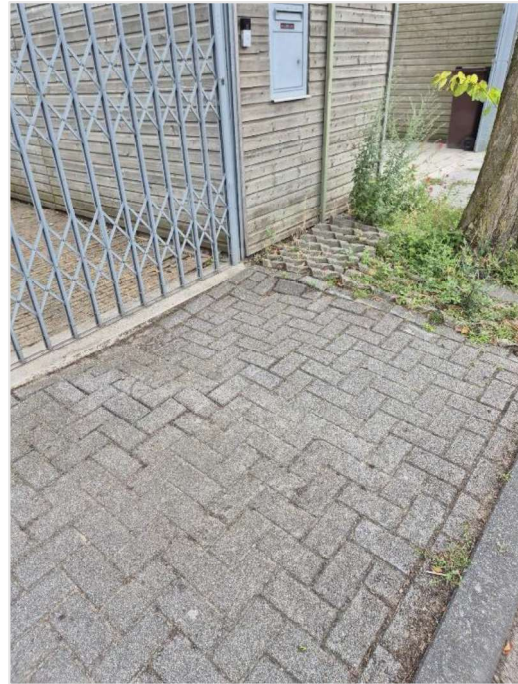
Afbeelding 13. Opdruk van verharding, maar ook verzakking. Boomnummer 1869376. Huisnummer 7, Heivlinder.

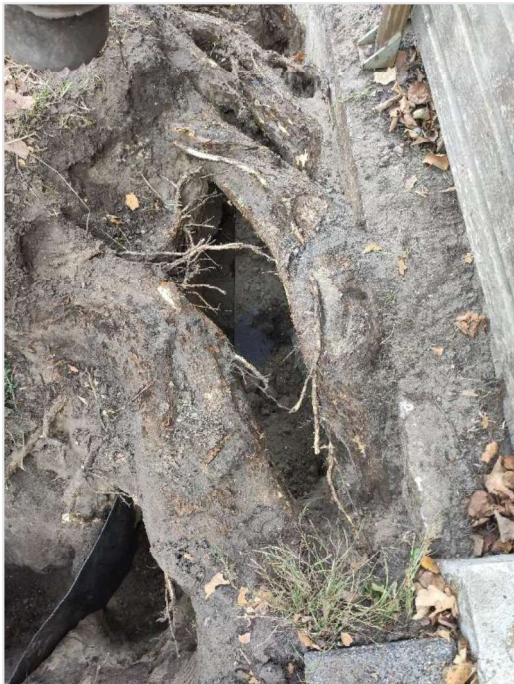
1. Vanwege de waterleiding is aan de Donsvlinder een wortelscherm aangebracht, maar de meeste dikke beworteling groeit hier overheen.
2. De dikste beworteling groeit vanaf de boom gezien diagonaal onder de inritten en niet recht onder het schuurtje. Wanneer de beworteling wel het hekwerk en de dwarsbalk van de inritten omhoog drukt, maar niet het schuurtje, kan dit een mogelijke oorzaak zijn van de waargenomen afwijkingen/schade.
3. De fundering onder het hekwerk van de inritten en het schuurtje is circa 50 cm diep en bestaat uit losse betonnen elementen. In een aantal gevallen is beworteling aangetroffen tussen deze elementen.

Afbeelding 15. Dikke beworteling richting de particuliere inritten, over het wortelscherm heen.

Voor nieuwe aanplant van de bomen dient bij de waterleiding een nieuw wortelscherm geplaatst te worden, waarvan de bovenkant gelijk is met de bovenkant van de verharding. Op deze manier kan de beworteling er niet overheen groeien.

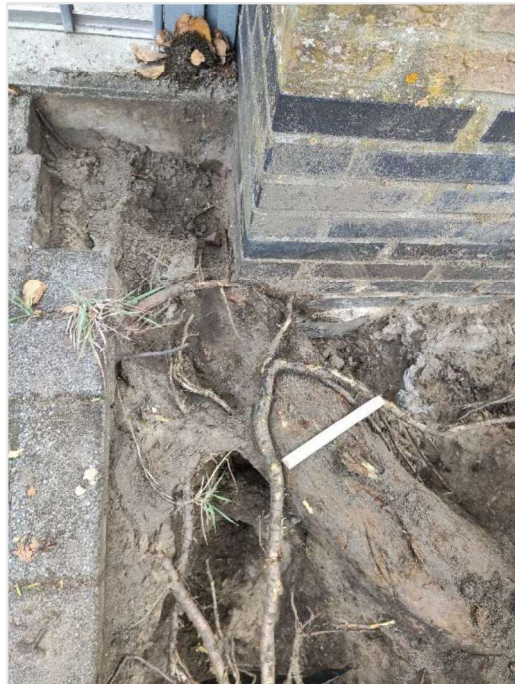
Afbeelding 16. Dikke beworteling richting particuliere inritten.

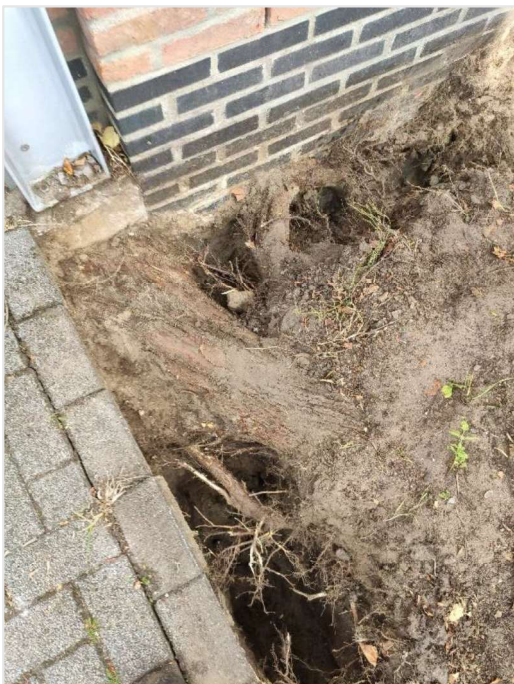
Afbeelding 17. Dikke beworteling richting particuliere inritten.

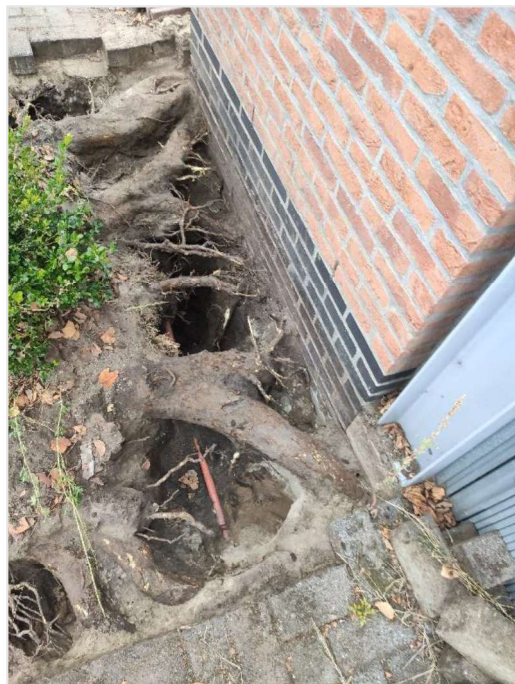
Afbeelding 18. Dikke beworteling richting particuliere inritten.
